# MILJÖTEKNISK MARKUNDERSÖKNING

FYRKLÖVERN NORR OM MÄLARVÄGEN, UPPLANDS VÄSBY

2020-10-09, REVIDERAD 2020-10-23

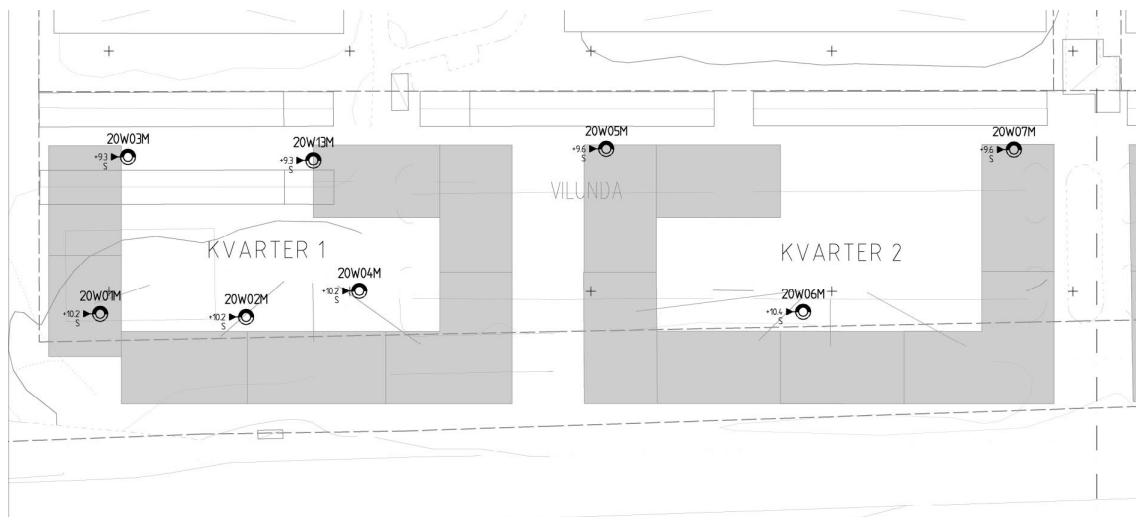
Figur 3. Provtagningspunkternas lägen inom västra halvan av undersökningsområdet. Urklipp ur ritning N201a.

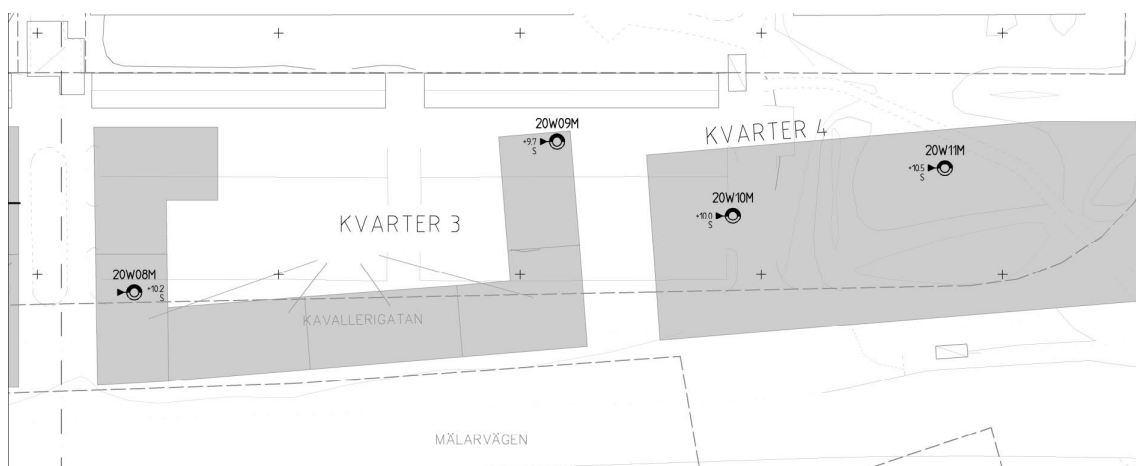
Figur 4. Provtagningspunkternas lägen i östra halvan av undersökningsområdet. Urklipp ur ritning N201b.
