Radonriskundersökning

Vilunda 6:1 & 6:42, Upplands Väsby

GRAP 19227

2019-09-24

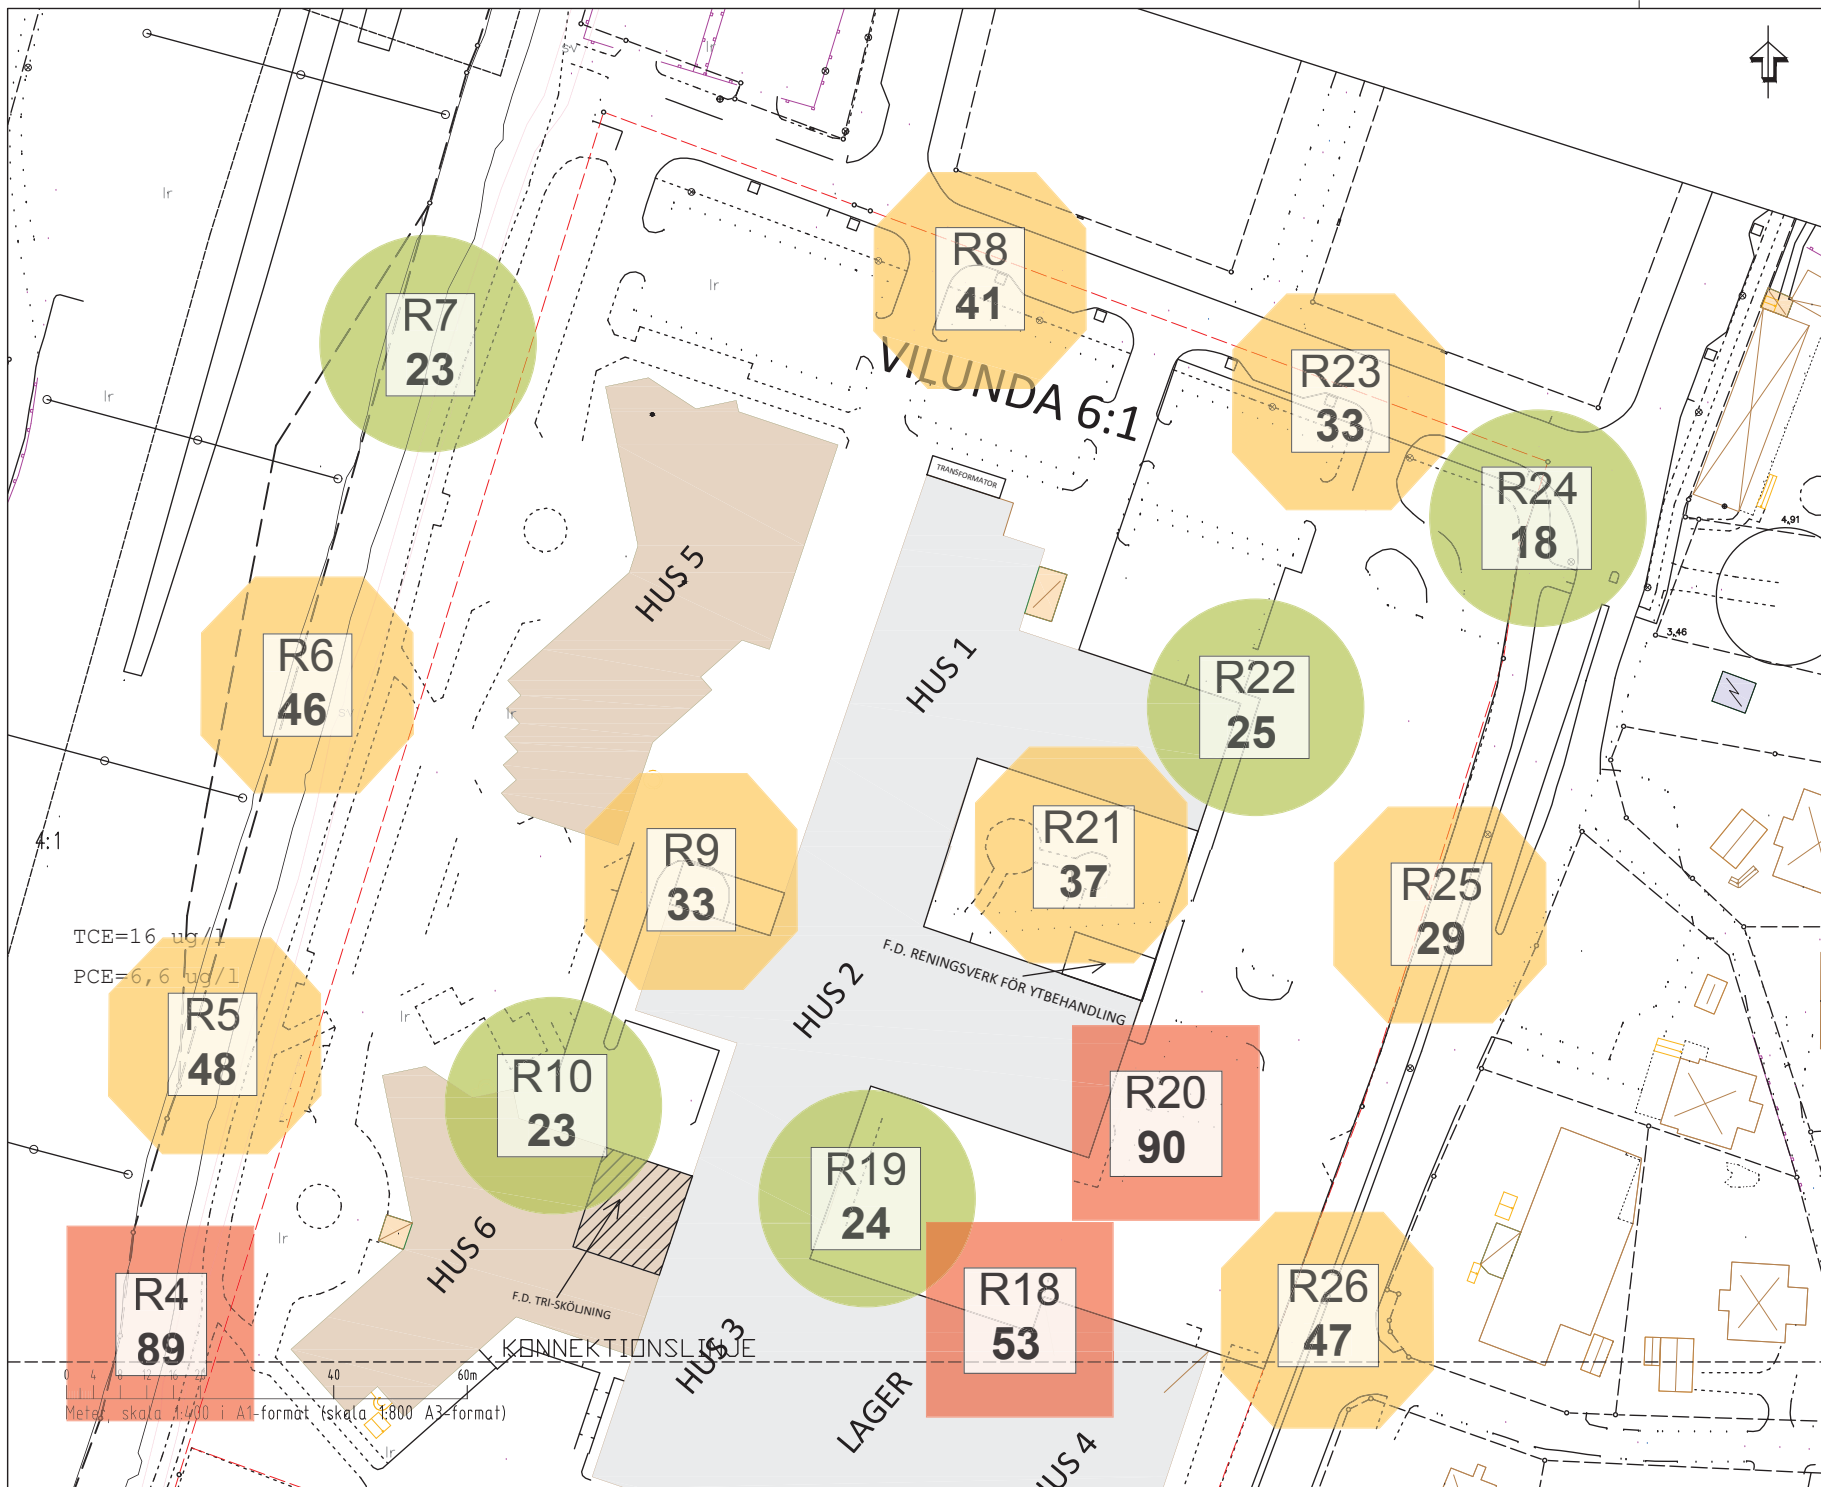
SKALA 1:400 (A1)	MAPPA 160G1001	1 BET
---------------------	-------------------	-------

Mätpunkternas lägen och värden redovisas i ritningarna 160G1101 och 160G1102.

Radonhalten i jorden ligger generellt över gränsvärden för krav på radonsäkert utförande inom södra delen av området. Radonhalten inom norra delen av området ligger inom intervallet för radonskyddat utförande. Det finns enstaka punkter med en radonhalt under gränsvärdet för radonskyddat utförande.

Inom norra delen av området ska byggnation utföras med minst radonskyddat utförande.

Inom södra delen av området ska byggnation utföras med radonsäkert utförande.
