Kulturmiljöanalys
Ekeby 35:1 och 35:2,
Fresta socken,
Upplands Väsby
kommun

Kund
Hökerum bygg AB

**Kulturmiljöanalys av fastigheterna Ekeby 35:1 samt
35:2, Fresta socken, Upplands Väsby kommun,
Stockholms län, Uppland**

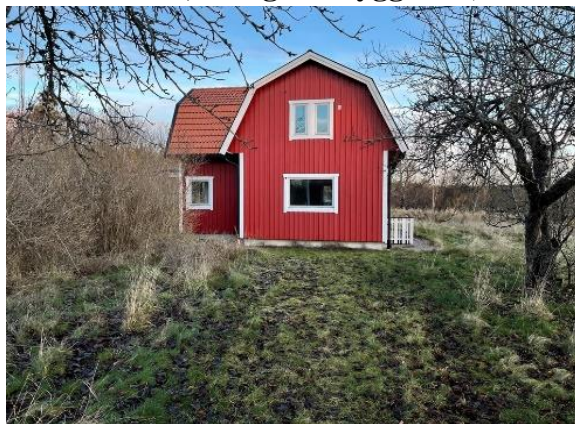
Bostadshus 1, mangårdsbyggnad (sent 1800-tal - tidigt 1900-tal, nyproduktion)

Byggnad i 3 plan med brutet sadeltak och tvåkupigt tegel. Stående lockpanel, rödmålat. Uppfört under 2000-tal efter originalritning till följd av brand. Interiör med linoleumgolv och vitmålade väggar, delvis fuktskadat i källarplan. Utvändigt är byggnaden likvärdig ursprunglig byggnad, förutom de moderna fönstren. Byggnaden saknar ytterdörr och dess interiör får anses förvanskad från det ursprungliga utförandet.

Identifierade grundmotiv: Byggnaden får anses vila på ett primärt samhällshistoriskt värde i egenskap av bostad åt trädgårdsmästaren Linnros under stor del av 1900-talet. Bostaden, och gården som helhet har varit grundläggande för att verksamheten skulle kunna bedrivas just här. Verksamheten torde i sin tur ha fungerat som en knutpunkt för trädgårdsintresserade i samhället vilket ger byggnaden ett högt miljöskapande värde.

Analyserade förutsättningar: Eftersom den nu stående byggnaden är en nybyggnation utifrån äldre ritning förloras en stor del äkthet och autenticitet. En

stående byggnad på samma plats som den ursprungliga ger dock gårdsmiljön ett helhetsintryck som således skapar ett pedagogiskt värde för upplevelsen av den kulturhistoriska miljön ur ett lokalt perspektiv.

Sammanvägd värdering: Byggnaden är nybyggd och har därigenom svaga individuella kulturvärden. Den är dock uppförd på samma plats och i samma yttre utförande som originalbyggnaden. Dess centrala roll som mangårdsbyggnad inom gårdsbebyggelsen gör dock att den påtagligt bidrar till helhetsintrycket av kulturmiljön.

Ambitionsnivå: 4

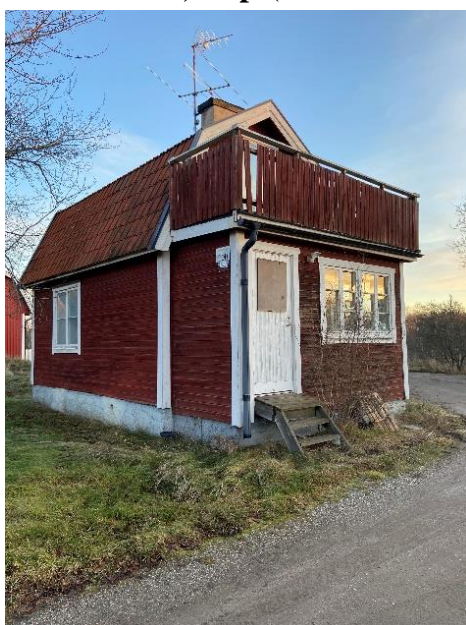
Bostadshus 2, torp (sent 1800-tal – tidigt 1900-tal)

Tvåplanshus med tvåkupiga tegelpannor och brutet sadeltak, liggande profilpanel av trä och spröjsade fönster. Byggnaden har en tillsynes gjuten grund som eventuellt täcker en äldre syllgrund. Renoverad interiör troligen från senare delen av 1900-talet. Takfönster på östra sidan av modern typ. Fin murstock intakt. Äldre trädgård med fruktträd. Byggnaden är utvändigt välbevarad, men renoveringsbehov föreligger. Den invändiga moderniseringen av byggnaden gör att dess kulturella värdebärande uttryck försvagas.

Identifierade grundmotiv: Torpbyggnaden är det äldsta av bostadshusen och motiveras med ett byggnadshistoriskt värde. Påföljande finns också ett kontinuitetsvärde, då dess uttryck idag utvändigt är relativt likvärdigt med ursprungsuppförandet. Torpbyggnader, i egenskap av vanligt förekommande bostäder historiskt sett har också ett visst mått av socialhistoriskt värde för förståelsen av sociala strukturers utveckling.

Analyserade förutsättningar: Bedöms ha ett kvalitetsvärde utifrån dess utvändiga bevarandegrad. Däremot försvagas äktheten av förvanskningen med takfönster samt moderniserad interiör. Anses representativt för samtida torpbebyggelse som kontinuerligt nyttjats från uppförandet till nutid såväl lokalt som regionalt.

Sammanvägd värdering: Utvändigt tilltalande byggnad som representerar platsens kontinuitet, men också dess förändring av bruk över tid samt modernisering. Central för förståelsen av gårdsbebyggelsens helhet.

Ambitionsnivå: 3

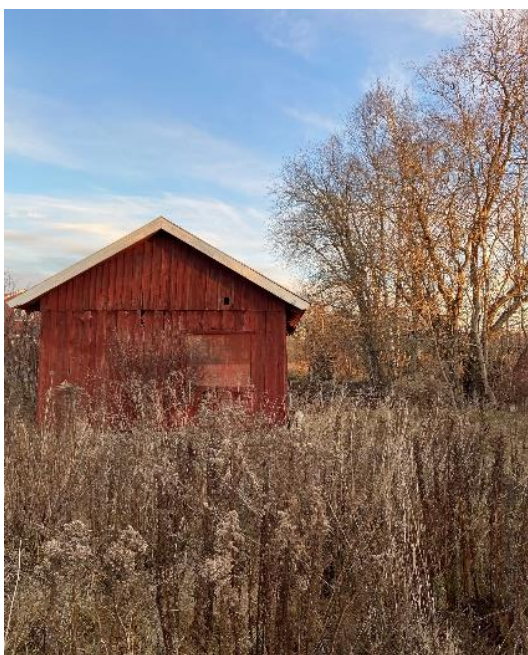
Ladugård/Stallbyggnad (sent 1800-tal – tidigt 1900-tal)

Träbyggnad med enkel stående träpanel, sadeltak med tegel. Enklare dubbeldörrar samt två enkelglasfönster. Invändigt finns stall samt förvaringsutrymme, samtliga brukade i relativ närtid. Takstolarna är tillsynes i gott skick.

Identifierade grundmotiv: Byggnaden i sin enkelhet har ett teknik- och byggnadshistoriskt värde genom synliga detaljer från byggnadens uppförande samt en synlig tidsdimension i ett visst mått av patina på virket.

Analyserade förutsättningar: Såväl utvändigt som invändigt finns autenticitet representerat i byggnaden, där endast små tillbyggnader för hästboxar gjorts på senare tid. Rumsindelningen mellan stall och förrådsutrymme är uppförd i timrat trä och tillsynes i originalutförande. De patinerade dörrarna med järnbeslag är tidsrepresentativa för byggnadstypen både regionalt och nationellt.

Sammanvägd värdering: Ett gott exempel på ladugårdsbyggnad från förra sekelskiftet med synliga byggnadstekniska detaljer och autentiskt uttryck.

Ambitionsnivå: 4

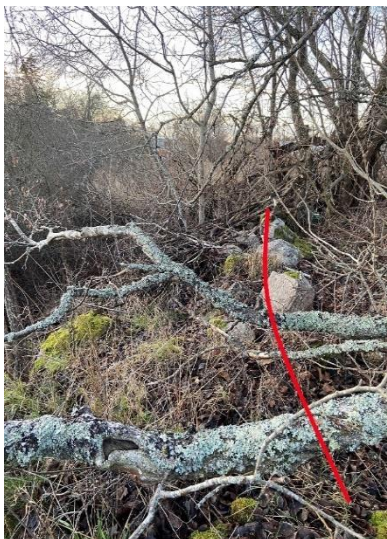
Stenmur (sent 1800-tal – tidigt 1900-tal)

Enkelskiktad stenmur belägen bakom ladugård/stallbyggnad bestående av natursten samt fåtal tillhuggna stenar i storlek 0,5 – 0,8 meter. Troligen röjningssten vilken placerats som avgränsare för markslutning bakom ladugården. Uppskattningsvis ca 15 meter lång. Svårtillgänglig på grund av vegetation.

Identifierade grundmotiv: Stenmuren anses ha ett teknikhistoriskt, eller snarare funktionshistoriskt värde som avgränsning av land, i detta fall för att markera en befintlig markslutning öster om ladugården. Stenmurar och stensträngar har brukats sedan bronsåldern för olika syften, varför det finns ett starkt kontinuitets- och traditionsvärde i strukturen, men inte i den enskilda lämningen.

Analyserade förutsättningar: Röjningssten finns representerat i majoriteten av alla odlingslandskap i Mellansverige. Härigenom får stenmuren ett representativt värde. Dess något skymda placering i tät vegetation gör den dock inte till något tydligt exempel.

Sammanvägd värdering: Funktionshistoriskt värdefull struktur. Den aktuella stenmuren är dock i avsaknad av pedagogiskt värde.

Ambitionsnivå: 4

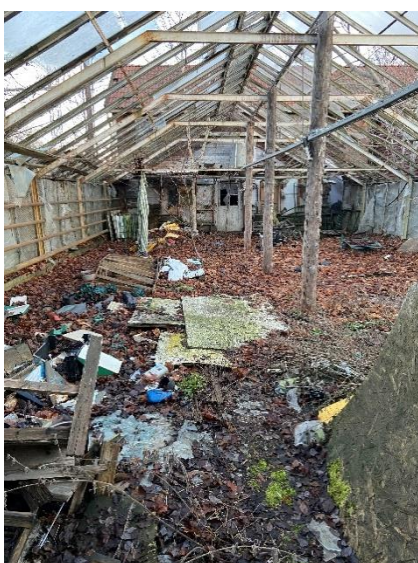
Växthus samt odlingsträdgård (1900-tal)

Växthus, synligt på karta från 1954 samt ortofoto år 1960. Idag delvis raserat. Flertalet spår från tidigare trädgårdsverksamhet fortfarande synliga på platsen. Intilliggande odlingsträdgård bär spår av pallkragar, odlingslådor samt fruktträd och buskar, avsedda för försäljning. Underhållet är eftersatt och konstruktionen är delvis raserad.

Identifierade grundmotiv: Växthuset har ett socialt- och samhällshistoriskt värde utifrån sin funktion som näringsverksamhet. Beläget i utkanten av Upplands Väsby längs Vallentunavägen är det tänkbart att verksamheten varit ett utflyktsmål för trädgårdsintresserade i närområdet, vilket möjliggör ett identitetsskapande värde för byggnaden. Den omgivande gårdsmiljön är starkt präglad av verksamheten med flertalet visuella spår och ger därför byggnaden ett miljöhistoriskt värde.

Analyserade förutsättningar: Byggnaden bedöms som autentisk med den byggnad som uppfördes under 1900-talets mitt. Trots ett otillräckligt underhåll finns dock en dimension av äkthet, då de visuella spåren från dess brukningstid är tydliga.

Sammanvägd värdering: Identitetsskapande för närområdet samt miljöhistoriskt värdefull från ett lokalt perspektiv. Byggnaden har fungerat som grundpelare för en stor del av gårdens tidigare funktion som näringsverksamhet.

Ambitionsnivå: 4

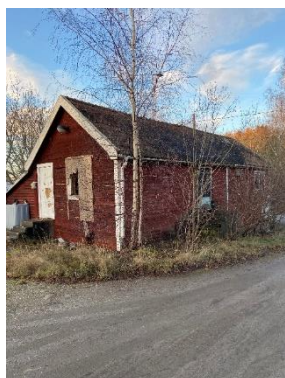
Ekonomibyggnad, Butik och kontorslokal för växtförsäljning (sent 1800-tal – tidigt 1900-tal)

Byggnad i två plan med liggande profilpanel av trä samt tegeltak. Fönster saknas på flera karmar där det istället placerats plywoodskivor som delvis fallit bort. Byggnadens grund är tillsynes gjuten i betong. Invändigt har huset renoverats och moderniserats under 60-70-talet. Nedervåningen består av ett förvaringsutrymme samt en köksdel. På övervåningen finns toalett samt kontorsutrymme. Möbler samt pappershandlingar från tidigare trädgårdsföretag finns kvar.

Identifierade grundmotiv: Ett av gårdsbebyggelsens äldsta hus tillskrivs ett byggnadshistoriskt värde utifrån dess utvändiga uttryck. Invändigt ger den tidstypiska interiören från 60-70-tal med stormönstrade retrotapeter och bruntonad interiör i köksdelen byggnaden ett visst mått av konstnärligt värde.

Analyserade förutsättningar: Inredda ekonomibyggnader får anses som sällsynta både lokalt och regionalt. Utvändigt finns en äkthet representerad, medan interiören har frångått originalutförandet och istället kommit att representera en annan tidsepok.

Sammanvägd värdering: Byggnadens interiör är förvanskad och ombyggd från ursprungsutförandet, men uppnår ändå ett konstnärligt värde då den istället kommit att representera en annan tidsepok. Byggnaden har sedan uppförandet också förändrat sin funktion, från ekonomibyggnad till kontor och butik.

Ambitionsnivå: 3

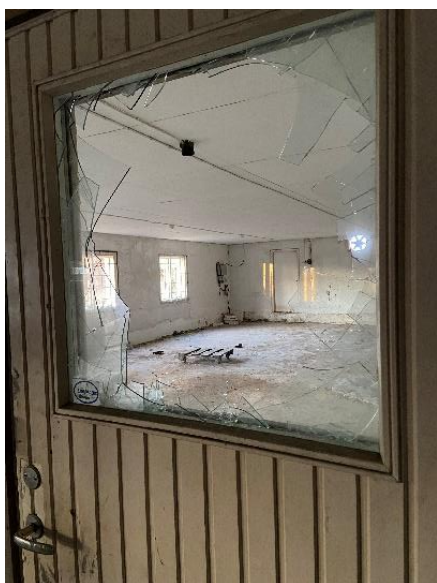
Verkstadsbyggnad/Garage (1900-tal)

Verkstadslokal med plåttak samt fasad med kalkputsade väggar. Större dubbeldörrar av trä. Invändigt är lokalen uppdelad i två lika stora rum. Spår av verkstadsverksamhet.

Identifierade grundmotiv: Uppförd senare än övriga byggnader. Det råder en viss oklarhet huruvida verkstadslokalen har tillhört gårdsbebyggelsens näringsverksamhet. Verkstaden har dock sitt värde genom funktionen av en teknikhistorisk förutsättning för reparationer av motordrivna fordon och redskap.

Analyserade förutsättningar: Både det exteriöra och det interiöra uttrycket anses som autentiskt utan förändringar på byggnaden. Byggnaden är i brukbart skick och bör således hålla en hög kvalitet.

Sammanvägd värdering: Moderna material i välvårdat skick som skapat teknikhistoriska förutsättningar. Byggnaden upplevs som oförändrad och därigenom autentisk.

Ambitionsnivå: 4
