Kulturmiljöanalys  
Ekeby 35:1 och 35:2,  
Fresta socken,  
Upplands Väsby  
kommun

Kund  
Hökerum bygg AB

## Kulturmiljöanalys av fastigheterna Ekeby 35:1 samt 35:2, Fresta socken, Upplands Väsby kommun, Stockholms län, Uppland

Författare: Camilla Ekblom

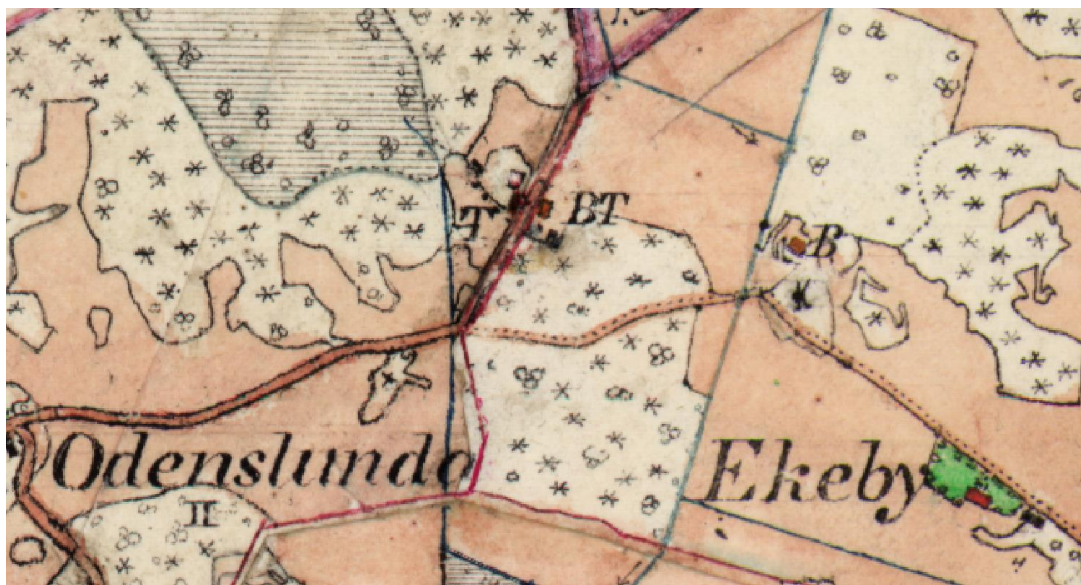
Figur 3. Utsnitt ur Häradsekonomska kartan, 1901-1906, Fresta socken. Tillkommen bebyggelse inom fastigheterna Ekeby 35:1 och 35:2 (dåvarande Eksberg 1:1) markerat med BT i kartan. Rikets Allmänna Kartarkiv, RAK akt. Vallentuna 75-4.

På den häradsekonomska kartan (upprättad år 1901-1906) har bebyggelse tillkommit inom området. Den omgärdande marken bestod av åkermark i norr samt ängs- och skogsmark i söder. Bebyggelsen symboliserar ett bostadshus samt en eller möjligen två ekonomibyggnader. I kartan har bebyggelsen fått beteckningen BT, vilket tolkas som *båtsmanstorp*.

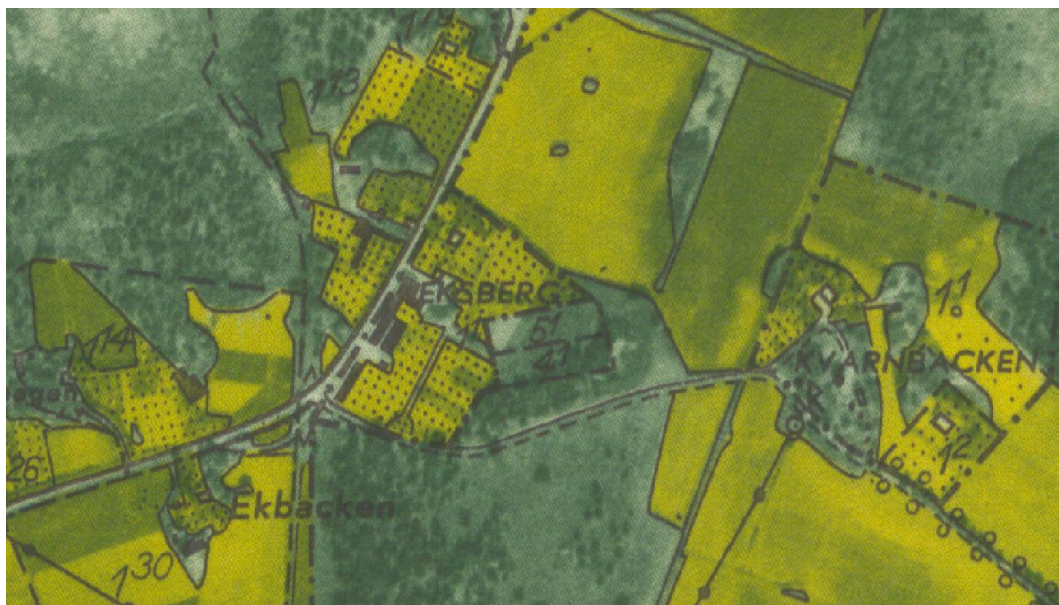
Figur 4. Utsnitt ur den ekonomiska kartan från 1954. Fastigheten Eksberg 1:1 centralt i bilden, bebyggd med bostadshus samt flertalet växthus. Omgärdande mark består av trädgårdsodling. RAK, akt. Fresta 1110e54.

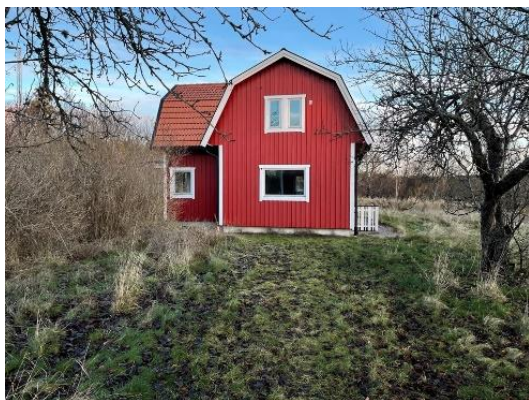
### Bostadshus 1, mangårdsbyggnad (sent 1800-tal - tidigt 1900-tal)

*Byggnad i 3 plan med brutet sadeltak med tvåkupigt tegel. Stående lockpanel, rödmålat. Fönster utbytta. Gjuten grund. Interiören troligen renoverad i omgångar under senare 1900-tal. Linoleumgolv. Delvis fuktskadat. Omgärdande trädgård med fruktträd. Renoveringsbehov föreligger, primärt för åtgärd av fuktskador med oklar omfattning. Ytterdörren till byggnaden*

*saknas och interiören får anses förvanskad från dess ursprungliga utförande.*

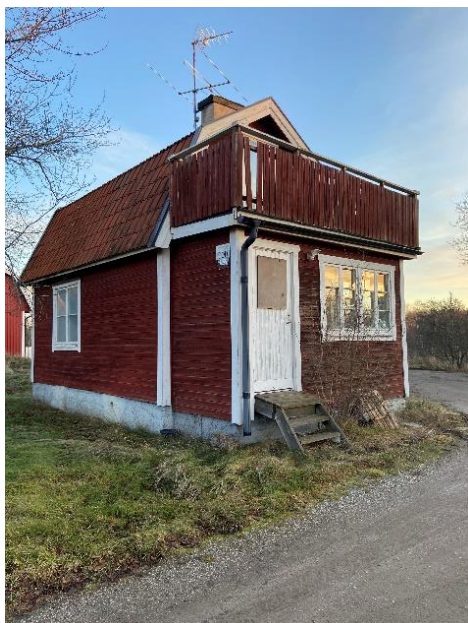
## Bostadshus 2, torp (sent 1800-tal – tidigt 1900-tal)

*Tvåplanshus med brutet tvåkupiga tegelpannor och brutet sadeltak, liggande profilpanel av trä och spröjsade fönster. Byggnaden har en tillsynes gjuten grund som eventuellt täcker en äldre syllgrund. Renoverad interiör troligen från senare delen av 1900-talet. Takfönster på östra sidan av modern typ. Fin murstock intakt. Äldre trädgård med fruktträd. Byggnaden är utvändigt välbevarad, men renoveringsbehov föreligger då flertalet fönster är krossade. Den invändiga moderniseringen av byggnaden gör att dess kulturella värdebärande uttryck försvagas.*

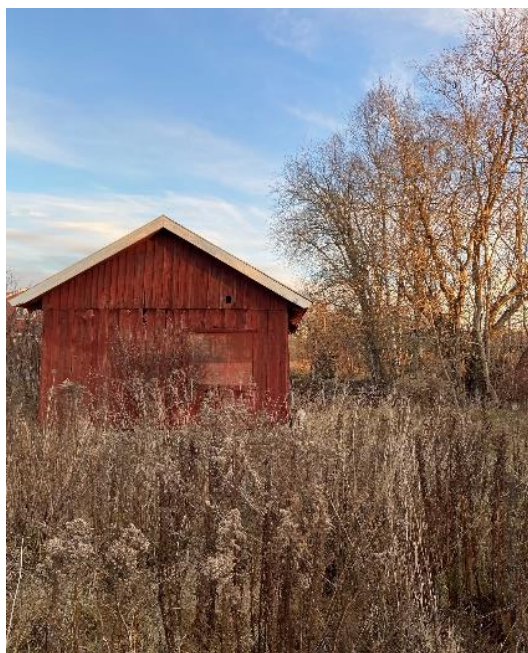
## Ladugård/Stallbyggnad (sent 1800-tal – tidigt 1900-tal)

*Träbyggnad med enkel stående träpanel, sadeltak med tegel. Enklare dubbeldörrar samt två enkelglasfönster. Invändigt finns stall samt förvaringsutrymme, samtliga brukade i relativ närtid. Takstolarna är tillsynes i gott skick.*

- Om det finns en ekonomisk och praktisk underhållsplan kan utvalda byggnader flyttas från exploateringsområdet till dess utkant. Exempelvis skulle ladugården/stallbyggnaden kunna inredas som gemensamt förvaringsutrymme. Det rekommenderas dock ej att flytta byggnader om detta sker utan planerad underhållsplan, då detta endast leder till ett kulturarv i förfall.
- Spröjsade fönster har ett stort andrahandsvärde för renoveringsfirmor. Okrossade äldre fönster från platsen kan med fördel säljas till sådana företag, för att återbrukas i annat sammanhang.

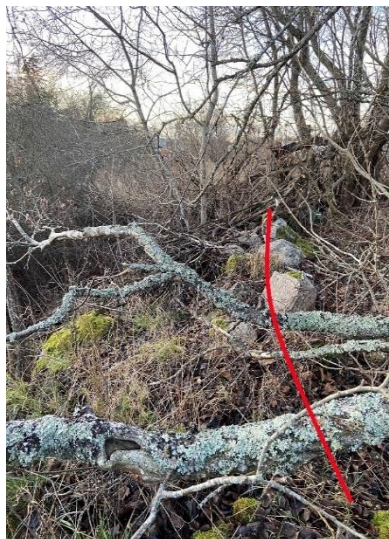
### Stenmur (sent 1800-tal – tidigt 1900-tal)

*Enkelskiktad stenmur belägen bakom ladugård/stallbyggnad bestående av natursten samt fåtal tillhuggna stenar i storlek 0,5 – 0,8 meter. Troligen röjningssten vilken placerats som avgränsare för marksluttning bakom ladugården. Uppskattningsvis ca 15 meter lång. Svårtillgänglig på grund av vegetation.*

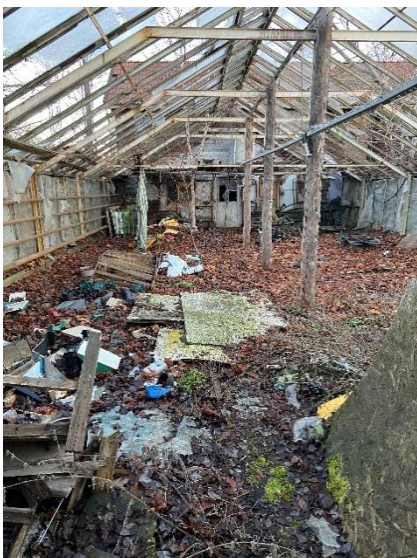
### Växthus samt odlingsträdgård (1900-tal)

*Växthus, synligt på karta från 1954 samt ortofoto år 1960. Idag delvis raserat. Flertalet spår från tidigare trädgårdsverksamhet fortfarande synliga på platsen. Intilliggande odlingsträdgård bär spår av pallkragar, odlingslådor samt fruktträd och buskar, avsedda för försäljning. Underhållet är kraftigt eftersatt och konstruktionen är delvis raserad. Stor mängd krossat glas.*

- Skott eller fröer från de befintliga trädgårdarnas fruktträd och buskar planteras i de kommande gemensamma handelsträdgårdarna. Detta skulle bidra till att den kulturella biologiska mångfalden får fortleva på samma plats.
- Om möjligt i avseende av miljömässig hållbarhet bör delar av växthuset återanvändas vid byggandet av de nya. Detta skapar en ständig påminnelse, synlig för boende och besökare om platsens tidigare verksamhet.
- Stenmurens stenar återanvänds som avskiljare för exempelvis trafik, som rumsavdelare vid odlingar eller återuppbyggs i konstruerade vattenspeglar. Lokala naturmaterial är beständiga och bär på en historia från platsens tid som gård.

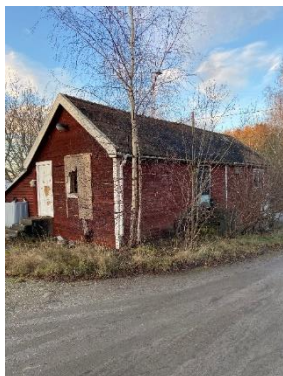
### Ekonomibyggnad, Butik och kontorslokal för växtförsäljning (sent 1800-tal – tidigt 1900-tal)

*Byggnad i två plan med liggande profilpanel av trä samt tegeltak. Fönster saknas på flera karmar där det istället placerats plywoodskivor som delvis fallit bort. Flera fönster är krossade. Byggnadens grund är tillsynes gjuten i betong. Invändigt har huset renoverats och moderniserats under 60-70-talet. Nedervåningen består av ett förvaringsutrymme samt en köksdel. På övervåningen finns toalett samt kontorsutrymme. Möbler samt pappershandlingar från tidigare trädgårdsföretag finns kvar.*

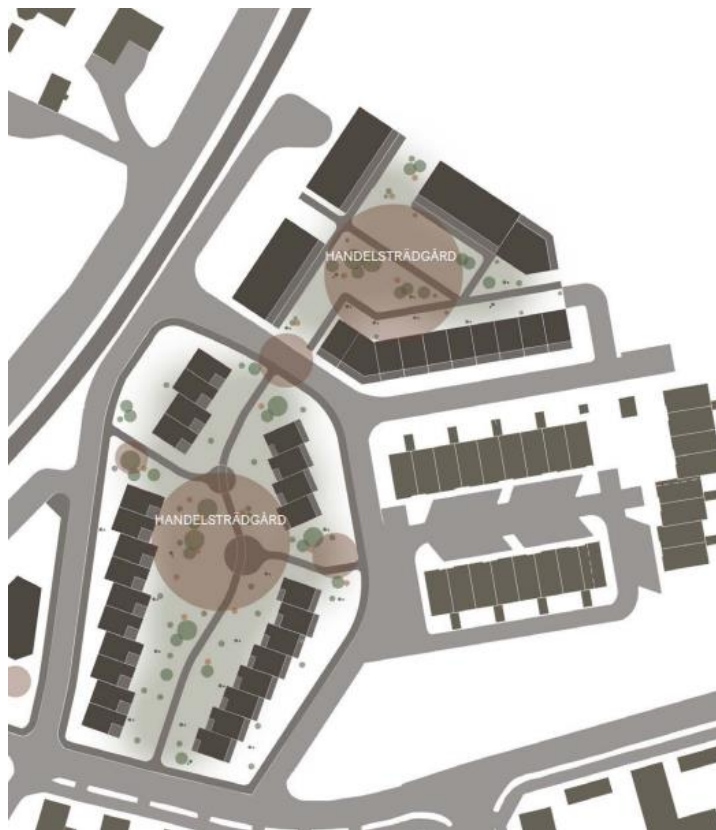
*Figur 6. Del av den planerade nybyggnationen inom fastigheterna. Åtgärden innebär att samtlig äldre bebyggelse måste rivas. Gemensamma handelsträdgårdar upprättas på innergårdarna. Hökerum bygg AB.*

Den föreslagna detaljplanen benämner fastigheterna för *Norra Frestaby, Handelsträdgård*. Minnet från platsen blir härigenom fortsatt levande och de kulturella värdebärarna fortsätter att existera. Den planerade bebyggelsens målbild är därtill att på gemensamma grönytor skapa utrymme för odling samt växthus i det som av exploatören benämns just *handelsträdgårdar*.
